LESŁAW HEBDA  
Firma „Doradca Techniczny Dorota Hebda”  
e-mail: leslaw.hebda@gmail.com  
ZDZISŁAWA OWSIAK  
Kielce University of Technology  
e-mail: owsiak@tu.kielce.pl

## CEILING DAMAGE DUE TO SWELLING OF SLAG AGGREGATE IN TERIVA CONCRETE FILLER BLOCKS

### USZKODZENIA STROPU SPOWODOWANE PĘCZNIENIEM KRUSZYWA ŻUŻLOWEGO W PUSTAKACH TERIVA

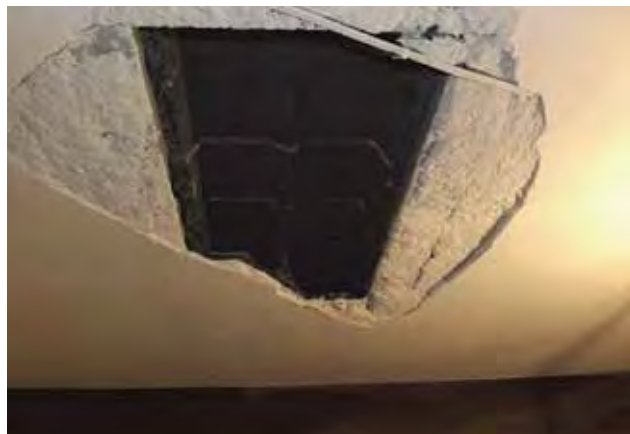
The detachment of bottom surfaces of the filler blocks in the ceiling (Fig. 1) was reported in an apartment at the ground floor of a multi-family building situated in one of Warsaw suburban locations.

W mieszkaniu usytuowanym na parterze murowanego budynku mieszkalnego wielorodzinnego, zlokalizowanego w jednej z podwarszawskich miejscowości, nastąpiło odspojenie dolnych ścianek pustaków stropowych na fragmencie sufitu (rys. 1).

Fig. 1. Bottom section of the filler block fallen away

Rys. 1. Fragment sufitu z odspojoną dolną ścianką pustaka stropowego

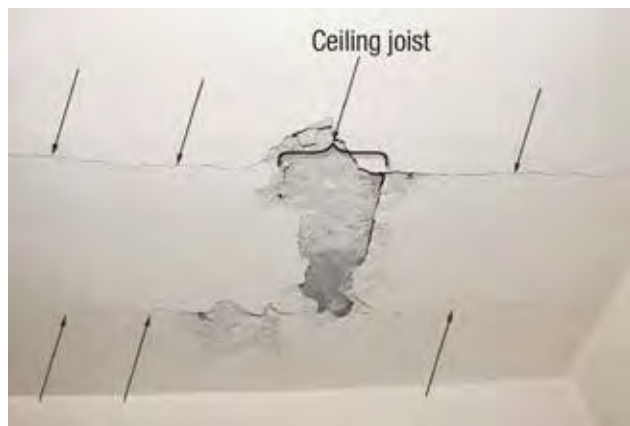
Fig. 2. Cracks perpendicular to the ceiling joist

Rys. 2. Rysy na suficie przebiegają prostopadłe do belki stropowej

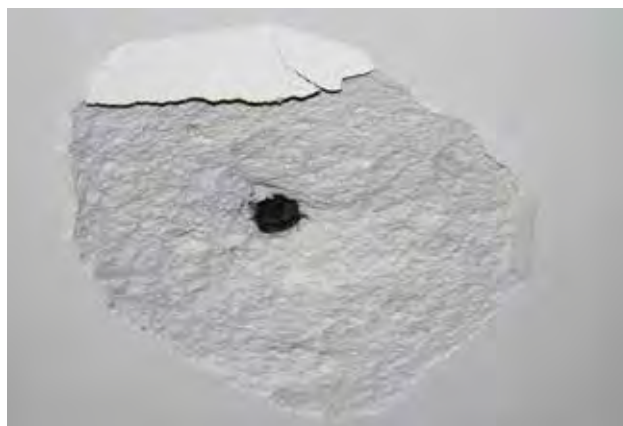
On the ceiling, in addition to linear cracks, circular cracks were observed, indicative of popouts. The removal of the cracked fragment left a shallow conical depression (Fig. 3) and at the bottom of the void, fragments of brownish aggregate grains were exposed, components of the floor concrete block wall. The brownish inclusion was also observed

Na suficie, oprócz zarysowań liniowych, występują zarysowania koliste, wskazujące na uszkodzenia typu pop-out. Po usunięciu zarysowanego fragmentu tynku, kształt powstałego ubytku przypomina stożek (rys. 3), a na dnie powstałego krateru widoczne były fragmenty brunatnego ziarna kruszywa, pochodzące-

at the point of the popout cone. Similar pop-outs occurred at other sites of the ceiling. In this case, the detachment of the plaster resulted from the swelling of the material incorporated in the floor concrete filler blocks.

Fig. 3. Detachment of a circular section of ceiling plaster

Rys. 3. Widok odsłonięcia zarysowanego koła fragmentu tynku na suficie

go ze ścianki pustaka stropowego. Obecność wtrącenia brunatnego była też widoczna na wierzchołku odsłoniętego stożka. Podobne odsłonięcia, typu pop-out, wystąpiły w innych miejscach na suficie. Odsłanianie tynku nastąpiło na skutek pęcznienia materiału wchodzącego w skład pustaków wbudowanych w strop.

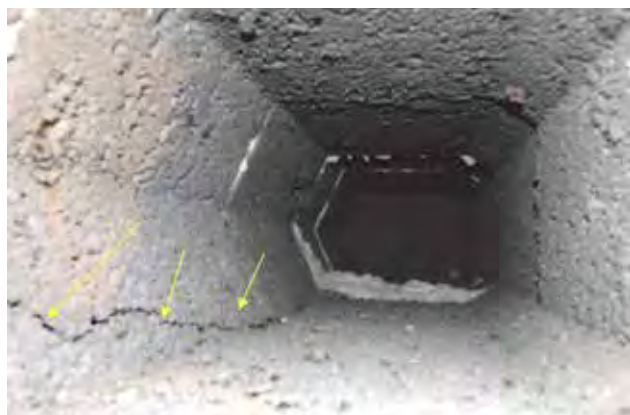
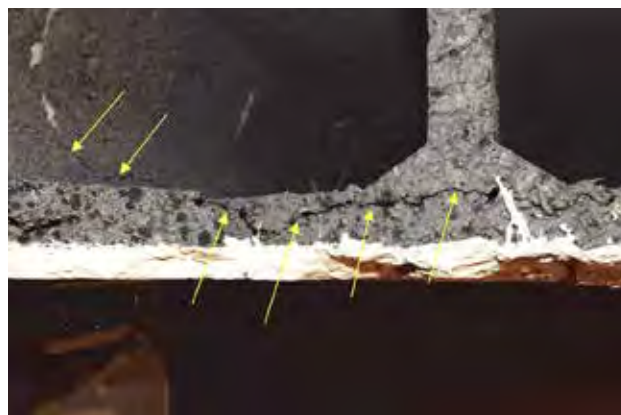
Observations of the filler blocks showing damage type illustrated in Figure 1 revealed distinctive horizontal cracks that indicated delaminations of the bottom faces of the blocks (Fig. 4).

Fig. 4. Floor filler blocks with visible cracks indicative of disintegration of their bottom faces

Rys. 4. Pustaki stropowe z widocznymi zarysowaniami wskazującymi na odpajanie się dolnych ścianek

The observation of conical delaminations of the plaster (Fig. 4), detached fragments of the filler blocks and cracks on the filler block walls gave rise to an assumption that the damage to the ceiling may result from internal corrosion of the concrete caused by the presence of swelling minerals [2, 3].

Obserwacje pustaków stropowych, wykazujących uszkodzenie zobrazowane na rysunku 1, wykazały w pustakach widoczne poziome zarysowania, wskazujące na odpajanie się ich dolnych ścianek (rys. 4).

W związku z wystąpieniem na suficie uszkodzeń w formie odpajających się stożków tynku (rys. 4) wraz z fragmentami ścianek pustaków oraz zarysowaniami na ścianach pustaków stropowych postawiono tezę, że uszkodzenia stropu mogą być następstwem korozji wewnętrznej betonu spowodowanej obecnością pęczniejących minerałów [4, 5].

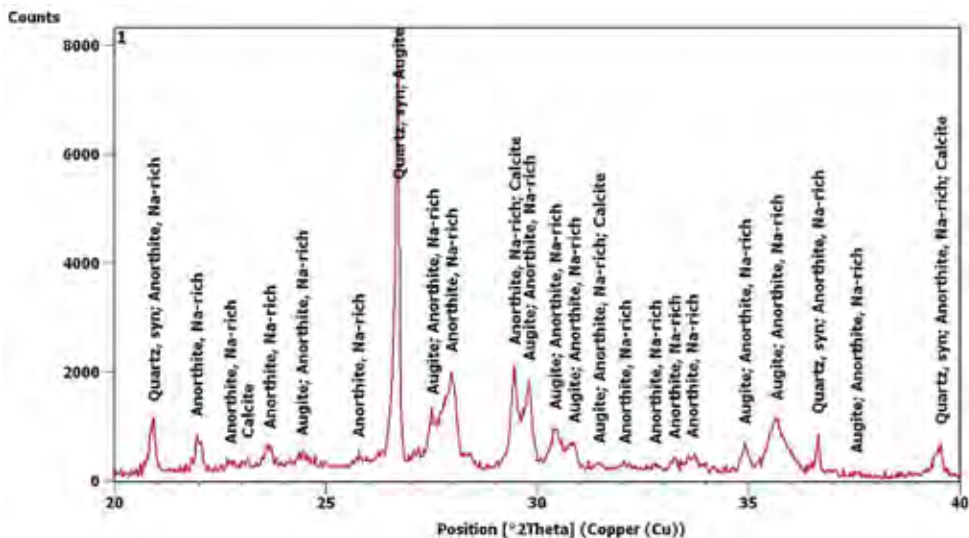
The phases identified in the aggregates were mainly quartz, augite and anorthite.

Zidentyfikowanymi fazami w kruszywie jest głównie kwarc, augit oraz skalenie typu anortyt.

Fig. 5. X-ray diffraction pattern of aggregate from the disintegrated section  
Rys. 5. Dyfraktogram kruszywa pobranego z odspojenia

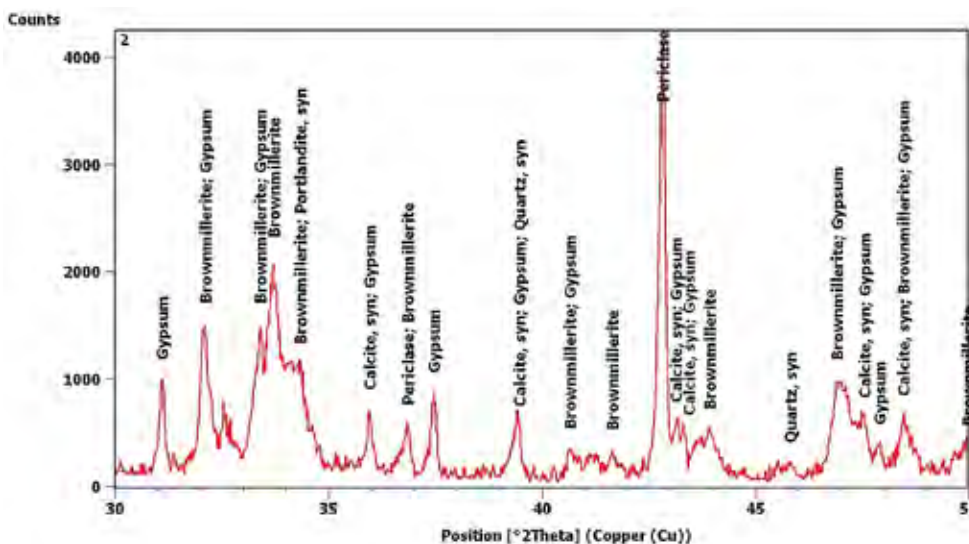
Analysis of the mineral composition of the aggregate fragments responsible for the ceiling delaminations revealed the presence of significant amounts of periclase, as well as quartz, brownmillerite and calcite. Gypsum and portlandite found came from exterior plaster.

Analiza składu mineralnego fragmentów kruszywa, odpowiedzialnych za odspojenie pustaka stropowego, wykazała obecność znacznych ilości peryklazu, a także kwarcu, braunmillerytu oraz kalcytu (rys.

Fig. 6. X-ray diffraction pattern of aggregate grain from the detachment area  
Rys. 6. Dyfraktogram ziarna kruszywa z obszaru odspojenia

The mineral composition of aggregate grains (Fig. 6), shows that periclase increased in volume due to slow hydration processes, causing the stresses responsible for the delaminations of slag concrete blocks.

6). Zidentyfikowany gips oraz portlandyt pochodzą z tynku zewnętrznego.

Skład mineralny ziaren kruszywa przedstawiony na rysunku 6 świadczy o tym, że obecny peryklaz, ulegając powolnym procesom uwodnienia, zwiększył objętość, powodując powstawanie naprężeń odpowiedzialnych za odspojenia fragmentów pustaka żużlobetonowego.
