STRUCTURE AND ENVIRONMENT

ARCHITECTURE, CIVIL ENGINEERING, ENVIRONMENTAL ENGINEERING AND ENERGY

No. 2/2017 vol. 9 PL ISSN 2081-1500 www.sae.tu.kielce.pl KIELCE UNIVERSITY OF TECHNOLOGY

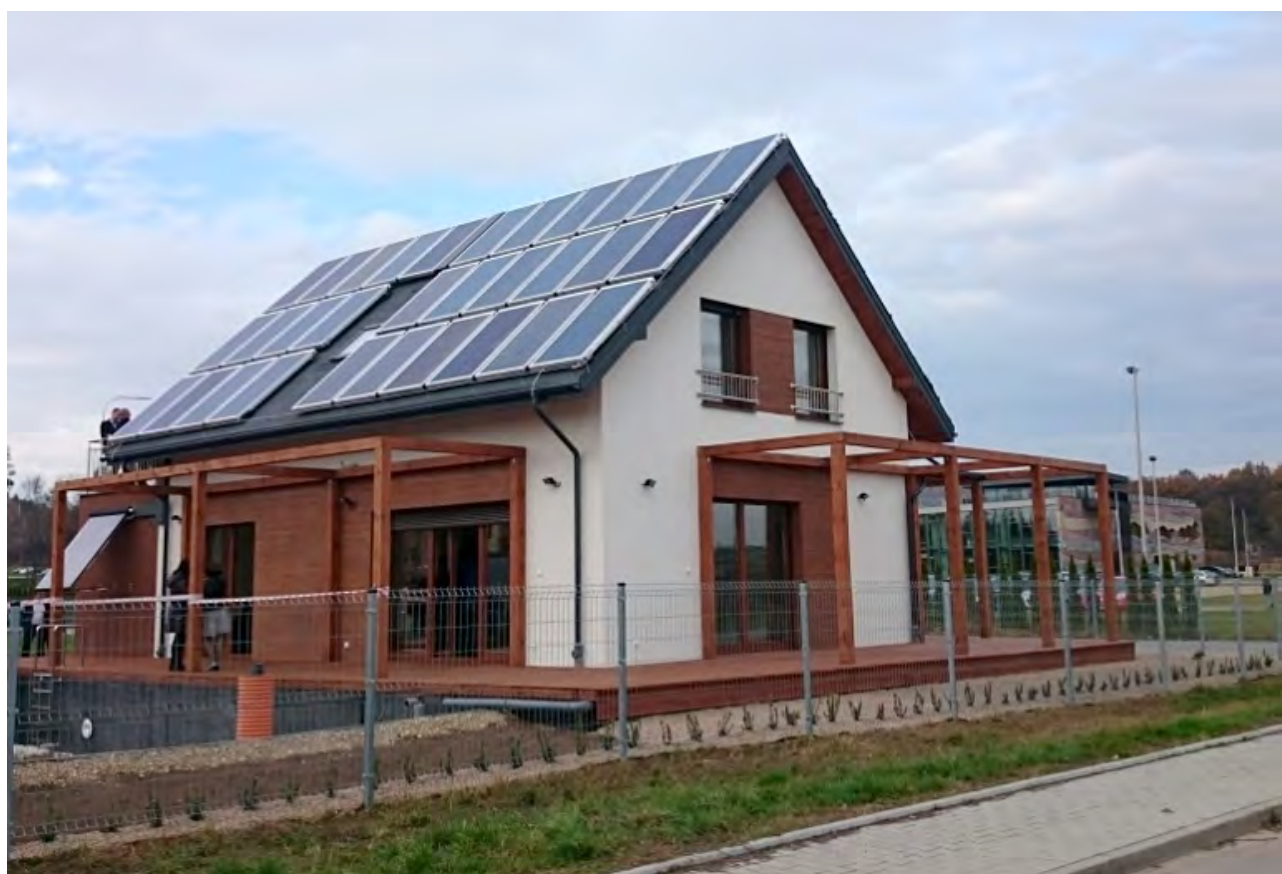
Photo 1. Passive House in Podzamcze Chęcińskie, 2014 (source: budimont.pl)
 Fot. 1. Dom Pasywny w Podzamczu Chęcińskim, 2014 r. (źródło: budimont.pl)

The walls are made of ceramsite hollow blocks. An additional advantage of this solution is their high thermal mass. The roof truss is made in the traditional way using wooden rafters with the use of thermal insulation reaching a total thickness of about 45 cm. The heat transfer coefficient reached the value of 0.08 kWh/m^2 . Certified windows and doors with the coefficient $U = 0.7 \text{ kWh/m}^2$ were used. Mechanical ventilation with heat recovery was applied and a counterflow heat exchanger positioned below the freezing depth at a depth of 1.5-2.0 m was installed. In the winter the air temperature, which is supplied to the building does not fall below zero, while in the summer it is cooled so that it is perceived as pleasant. Currently, more and more attempts are made to design and complete buildings with passive features. In 2014 Świętokrzyskie Centre for Innovation and Technology Transfer completed a demonstration passive building in Podzamcze Chęcinskie near Kielce (photo 1).

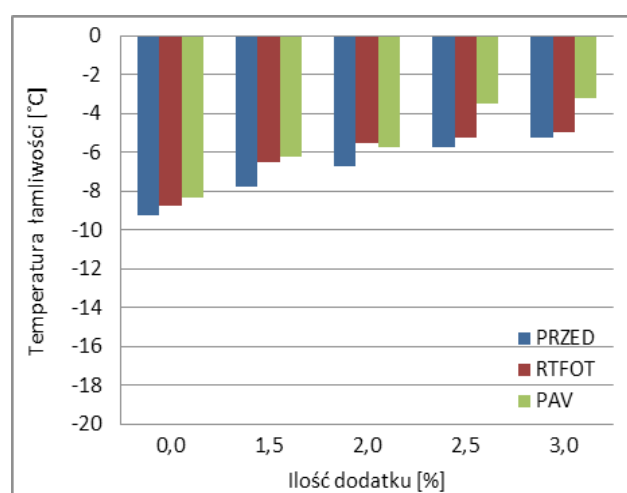
Fig. 5. Fraass temperature for F-T wax-modified bitumen 35/50

Rezultaty badań temperatury łamliwości przedstawione na rysunkach 5 i 6 wykazały, że wartość temperatury łamliwości rośnie wraz ze wzrostem ilości dodatku wosku F-T (przy 3% jego udziale w asfalcie spadek temperatury łamliwości wynosi ok. $3\text{--}4^{\circ}\text{C}$). Po starzeniu RTFOT i PAV wszystkie badane asfalty charakteryzują się dodatkowym wzrostem tempera-

the RTFOT aging, the breaking temperature of the binders was 1-2°C higher compared with the unaged binder. In most bitumens, the PAV aging caused further increase in this temperature. After the full aging process, however, the breaking point increase was small and did not exceed 2.25°C in comparison with the pre-aging temperature. This suggests that after the aging process, the resistance of the F-T modified binders to low temperatures will be slightly lower. Therefore, it can be assumed that the aging process is not as significant as in this case of the addition of synthetic wax F-T.

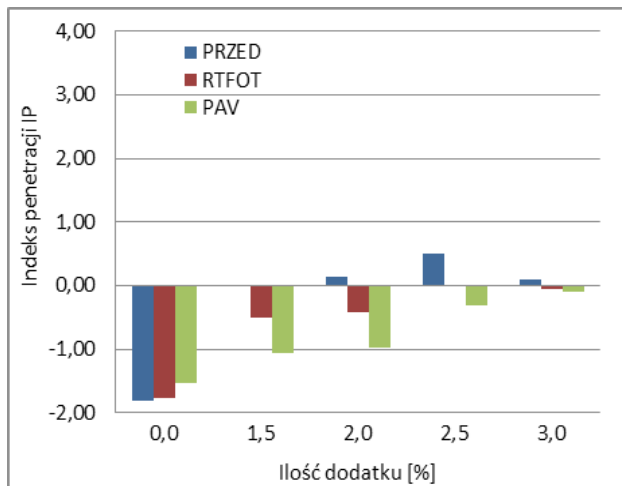
Fig. 7. Penetration index of F-T wax-modified bitumen 35/50

Analizując wyniki badań, zaobserwowano wyraźną różnicę między otrzymanymi wartościami indeksu penetracji w przypadku asfaltów 35/50 oraz PMB 45/80-65. Należy stwierdzić, że w przypadku obu asfaltów wosk F-T przyczynia się do wzrostu wartości indeksu penetracji. W wyniku starzenia wszystkie modyfikowane asfalty wykazały spadek wartości IP, co nie jest korzystne, gdyż lepszycze takie szybciej zmienia swoją konsystencję wraz ze zmianami temperatury, czyli charakteryzuje się większą wrażliwością termiczną. Jednakże asfalty 35/50 modyfikowane woskiem F-T po starzeniu eksploatacyjnym charakteryzują się IP > -1,0, tym samym ich TZP wynosi powyżej 60°C i jak najbardziej mogą być wykorzystywane jako lepszycze do produkcji mieszanek mineralno-asfaltowych. W przypadku asfaltów PMB 45/80-65 modyfikowanych woskiem F-T starzenie spowodowało zmianę postaci reologicznej asfaltów z typu żel na zol-żel. Mimo to nadal są to asfalty o dodatnich IP i są bardziej przydatne do pracy w nawierzchni drogowej niż asfalty o ujemnych IP,

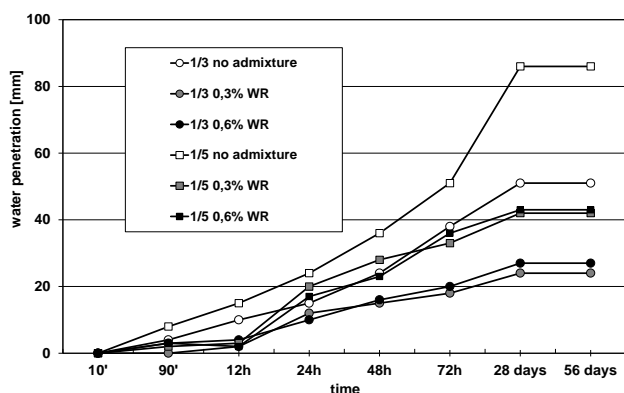
Fig. 1. Water penetration height vs. time, as a result of capillary action, in the mortars produced at cement to perlite volume ratio 1/3 and 1/5 respectively, with no admixture and with water repellent (WR)

As one can see in Table 4, only the mortars with the lowest perlite content comply with the standard requirements for the absorbability category W1; the other ones can be categorized as W0 materials. Therefore, as one could expect, the perlite ratio is a key parameter controlling the water transfer throughout the structure of the lightweight mortar and the potential use of mortars.

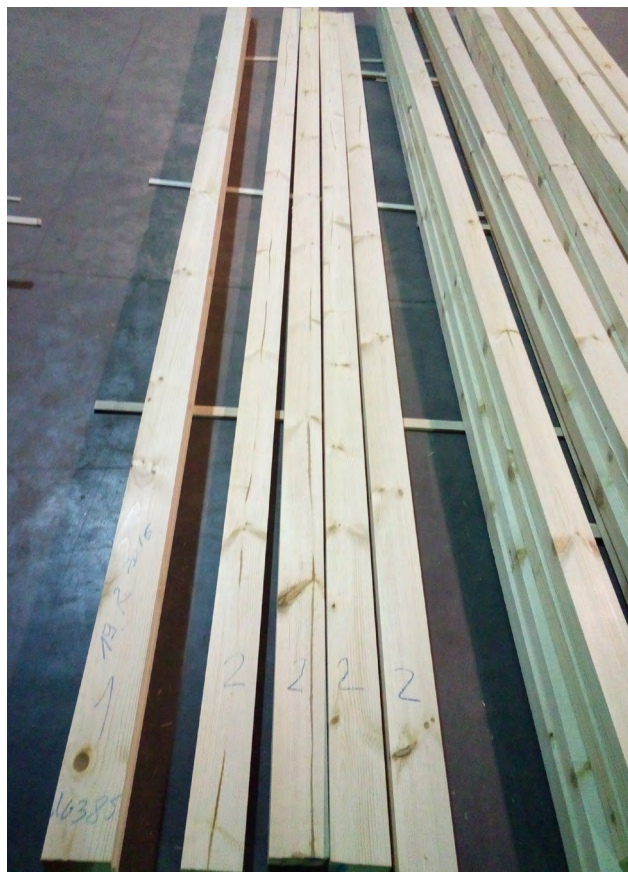
Fig. 1. Knot distribution over the length of construction and structural sawn timber

grading. Knots have the shape of stakes, starting at the pith, with diameters increasing towards the tree girth. The size of knots grows towards the top of the tree (Fig. 1).

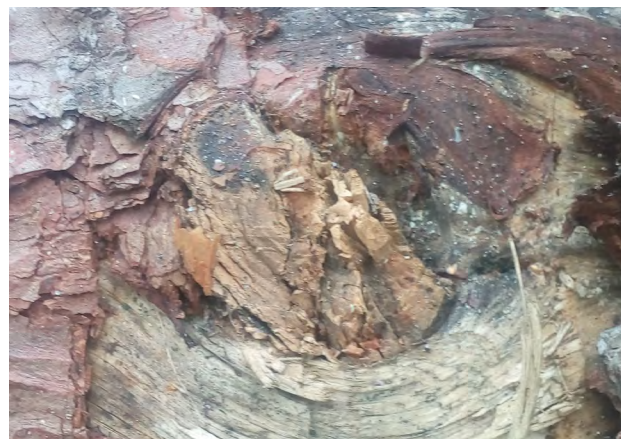
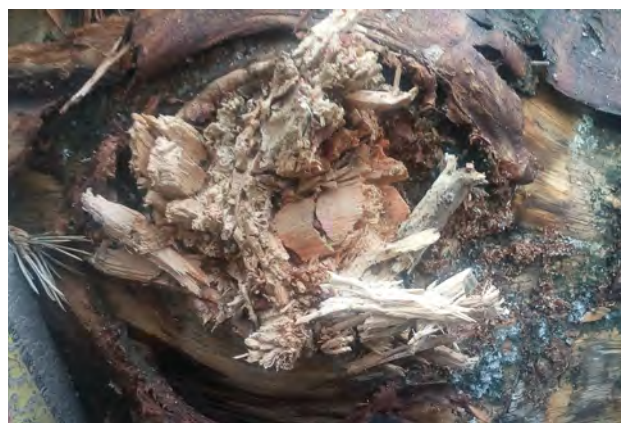
Fig. 2. Rosette in pine (*Pinus sylvestris* L)

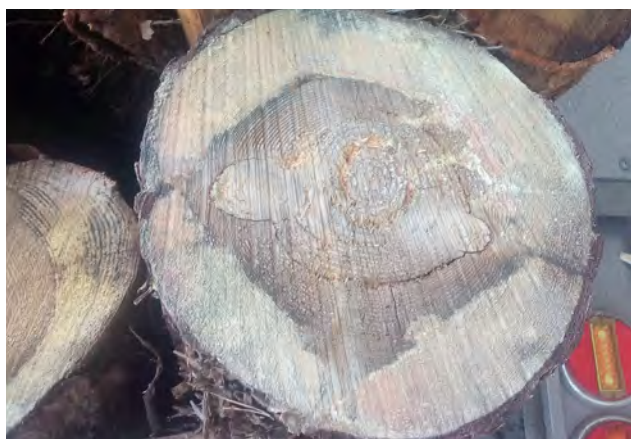
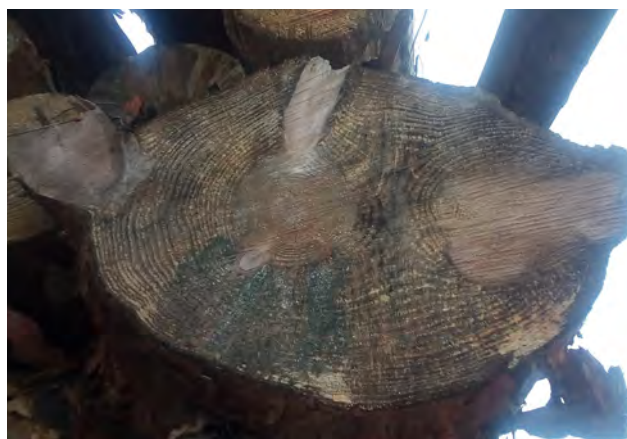
Fig. 3. Example of whorl knot arrangement in round wood of pine (*Pinus sylvestris* L)

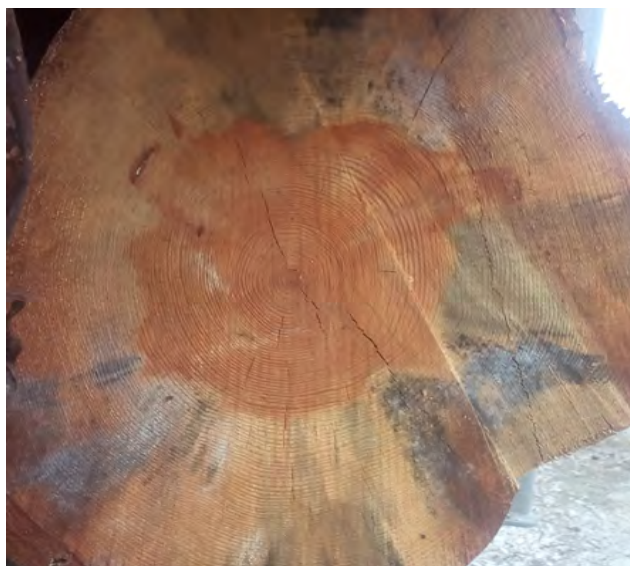
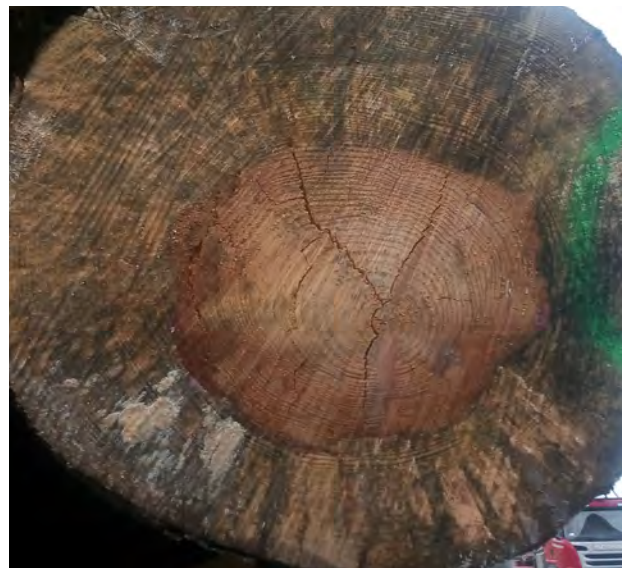
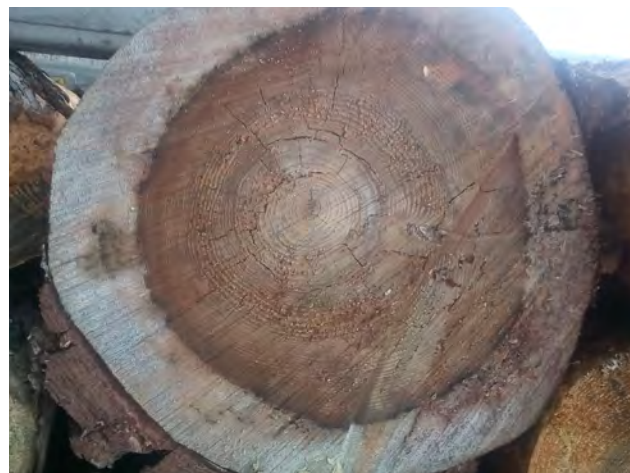
Fig. 4. Pith cracks in pine wood

They are caused by the breaking of tree tissue in sawn timber when timber tensile strength across the fibres, or shear strength along the fibres are exceeded. Primary and desorption cracks can be differentiated, the former ones are found in round wood (Fig. 4).

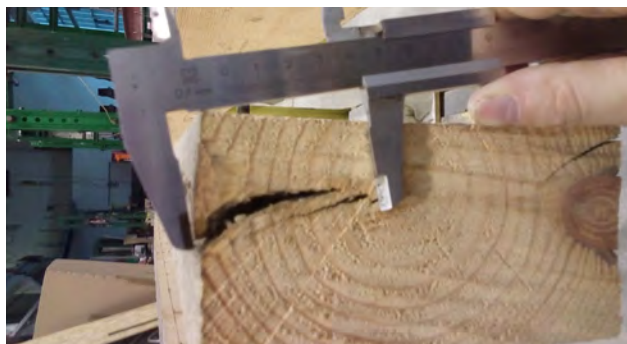
Fig. 5. Separate crack measurements in construction and structural sawn timber

However, desorption cracks occur when wood is dried. Cracks are categorised as those located in the plane, on the side and on the face [14]. Additionally, cracks are classified as those transferring and non-transferring to the face [11] (Fig. 5). When trees are felled in autumn, the wood is deprived of only a small amount of water, and hence the reason it does not crack. Initial cracks are formed when the more dried layers located near the girth have moisture content that is lower than fibre saturation. Due to pressure from slowly drying central layers, high tensile stress is

produced in the outermost zone. The stress value will be higher than wood tensile strength in the direction perpendicular to fibre alignment. Cracks are major defects because they increase the amount of wastage in woodworking. Cracks also cause rots, because they allow the penetration of water and fungal spores. Cracks significantly lower timber strength [7-8].

Pęknięcia desorpcyjne natomiast powstają podczas suszenia. Określa się pęknięcia na płaszczyźnie, boku i na czole [14]. Ponadto wyróżnia się pęknięcia nieprzechodzące i przechodzące na czole [11] (rys. 5). W okresie jesieni drewno ścięte jest pozbawione nieznacznej ilości wody i nie pęka. Początkowe pęknięcia powstają, gdy bardziej wyschnięte warstwy przyobwodowe będą w przedziale wilgotności niższym od nasycenia włókien. Pod naciskiem wolno schnących warstw środkowych pojawiają się w strefie przyobwodowej duże naprężenia rozciągają-

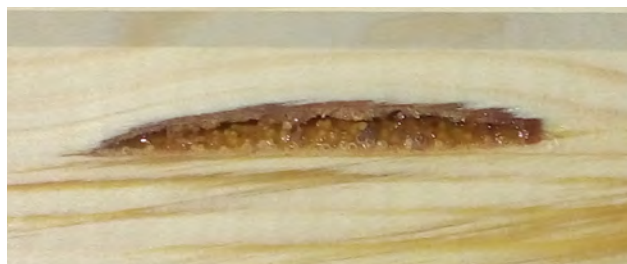
Resin soaked grooves stretch along fibres and are distributed on the verge of growth rings (Fig. 6). They are formed when the tree sways, causing a small tear in the ring, into which resin penetrates. When grading construction and structural sawn timber, resin pockets are categorised as standard cracks [7-8, 11].

Bruzdy przesyczone żywicą rozciągają się wzdłuż włókien i są rozmieszczone na obrzeżu przyrostów rocznych (rys. 6). Powstają podczas chwiania drzewa, które wywołuje małe rozdarcie słoja. Tam wdziera się żywica. Klasyfikując tarcicę budowlano-konstrukcyjną, pęcherze żywiczne analizuje się jako zwyczajne pęknięcia [7-8, 11].

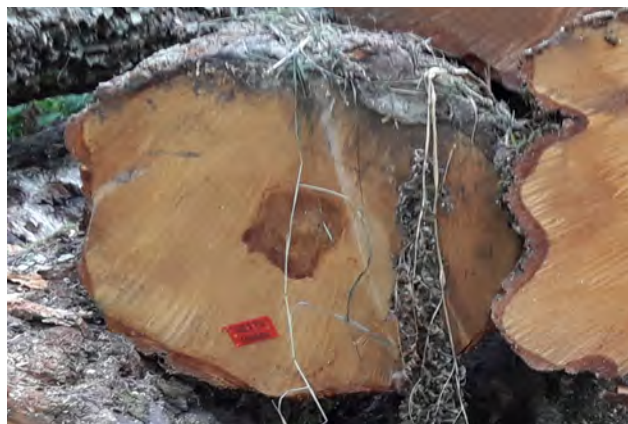
Fig. 7. *False heartwood*

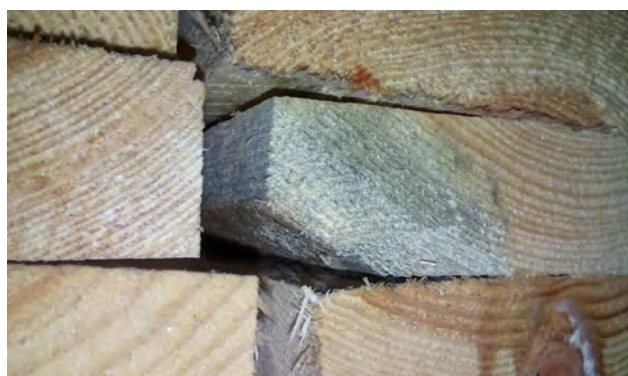
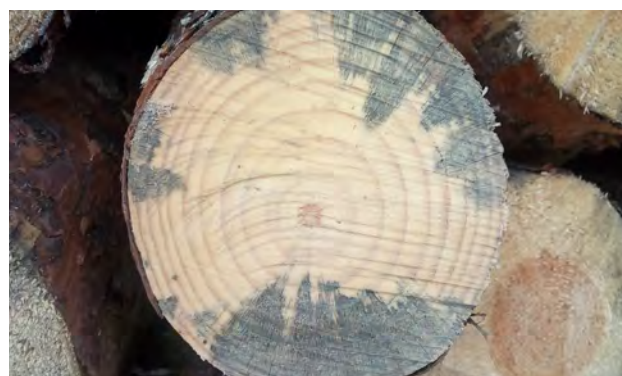
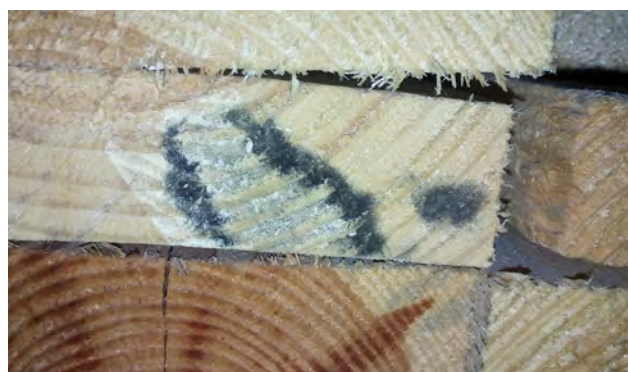
Fig. 8. *Blue stain in construction and structural sawn timber and round timber*

Zabarwienia są dopuszczalne w tarcicy budowlano-konstrukcyjnej. Obecność sinizny jest dopuszczalna i nie zmniejsza klasy wytrzymałościowej. Grzyby wywołujące siniznę mają brunatne zabarwione strzępki. Komórki przeświecają przez drewno, dając szaroniebieskie zabarwienie. Inne gatunki grzybów wydzielają barwniki występujące w komórkach promieni rdzeniowych. Można tutaj wymienić grzyby wywołujące czerwień drewna. Sinizna ma kolor od niebieskiego do zielonocznego (rys. 8). Jest zasadniczą wadą w stolarstwie, lecz nie odgrywa znaczącej roli w drewnie konstrukcyjnym. Sinizna wpływa ujemnie na estetykę drewna i świadczy o złych warunkach konserwacji. Zabarwienia występujące w tarcicy mają wpływ na negatywną ocenę estetyczną drewna, zmniejszając popyt na sprzedaż [7-8, 11].

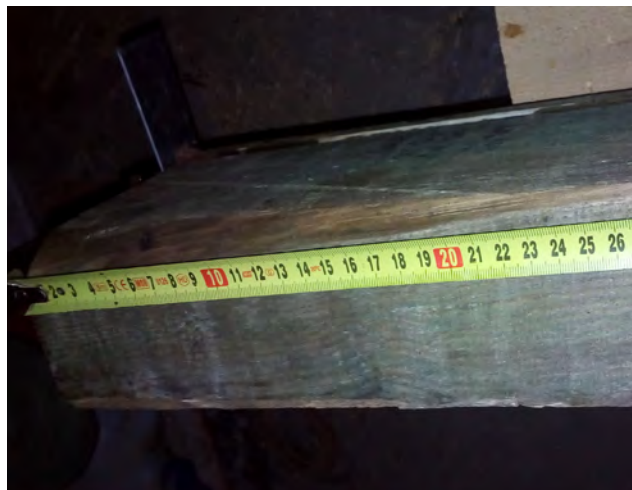
Fig. 9. Measurement of a single wane in pine sawn timber
Rys. 9. Pomiar obliny pojedynczej tarcicy sosnowej

of timber. The absence of wood is summed if two wanés are placed together in the plane, or on the side [7, 11].

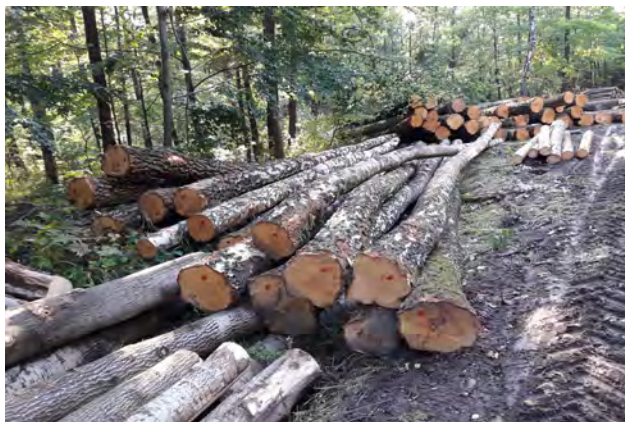
Fig. 10. Crookedness in round wood

Tarcica bez wady krzywizny ma postać prostopadłościanu. Różnorakie odstępstwa od tej formy nazywa się krzywizną. Kształtuje się ona podczas przetarcia, nieodpowiedniego składowania i niejednorodnego kurczenia się drewna w czasie wysychania. Krzywizny są również spowodowane występowaniem innych wad, takich jak duże sęki na krawędziach i nieprostoliniowego układu włókien. Wyodrębnia się krzywiznę podłużną płaszczyzn, krzywiznę podłużną boków, krzywiznę poprzeczną płaszczyzn, wichrowatość. Krzywizna występuje u wszystkich gatunków drzew, w szczególności u drzew liściastych. W drewnie okrągłym krzywizna zmniejsza wydajność materiałową przy obróbce (rys. 10). Duża krzywizna obniża jakość drewna, przeznaczając go na opał [7-8, 11].

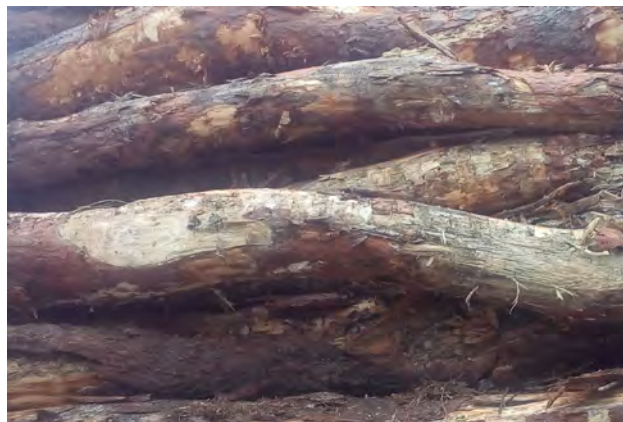
Sawn timber which is not curved is in the shape of a rectangular prism. All irregularities from the ideal shape are termed curves. The defects originate from milling, improper storage and non-uniform shrinkage of wood when it is seasoned. Curves can also result from the occurrence of other defects such as large knots on the edges, and non-rectilinear alignment of fibres. Curves can include the following forms: bows, cups, twists and warps. Trunk crookedness can be found in all species of trees, especially in deciduous trees. In round timber, deductions must be made in woodworking when logs are excessively crooked, which produces excessive wastage (Fig. 10). High crookedness lowers timber quality, and degraded timber is used for fuel [7-8, 11].

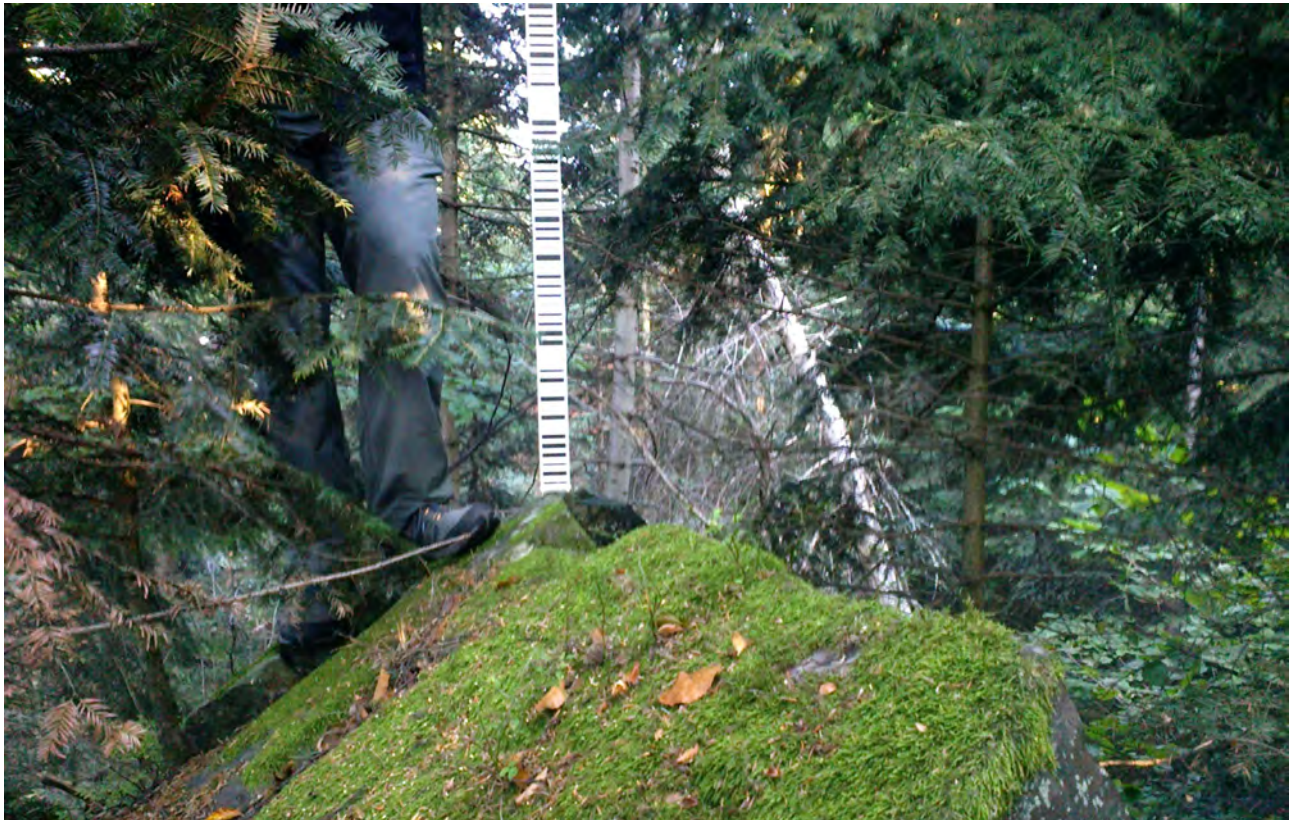
Fig. 3. Spot height survey on the top of Skala Agaty rock – differential leveling

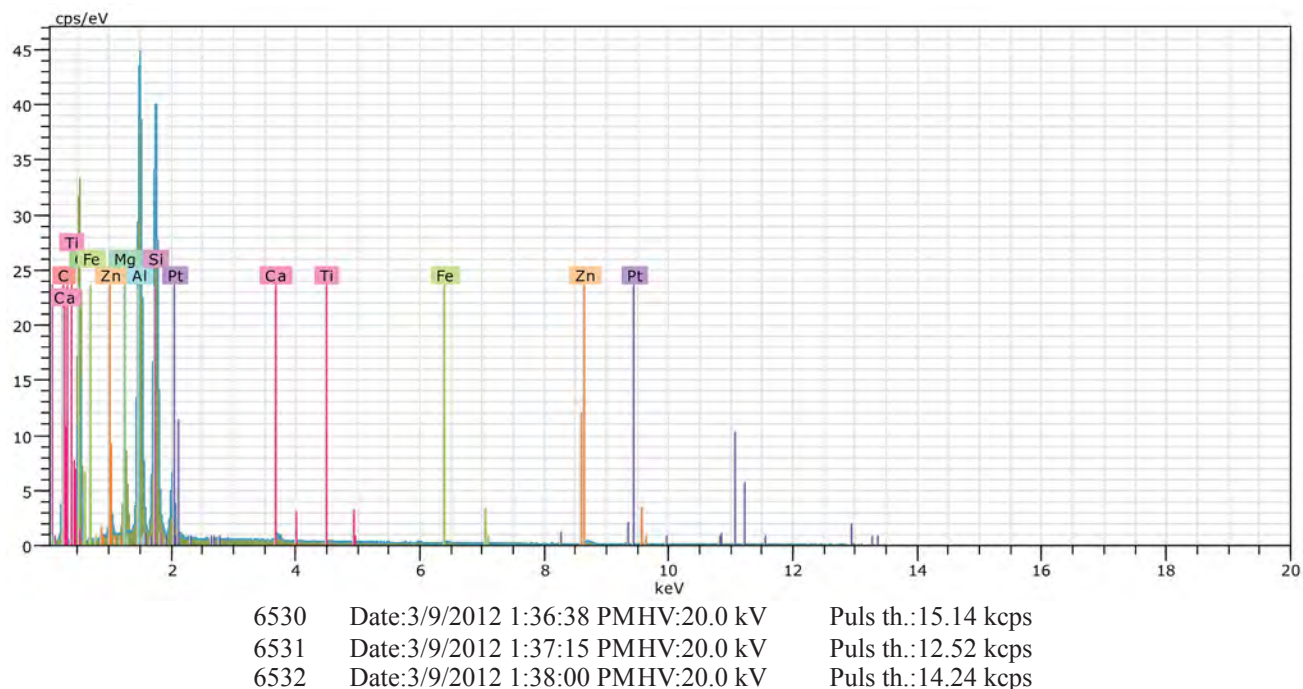
Fig. 2. Electron microscope measurement result for sample No. 1 [7]
